第1号・ケヤキ並木通信を発行します

けやき通りのケヤキの現況

ケヤキの被害状況

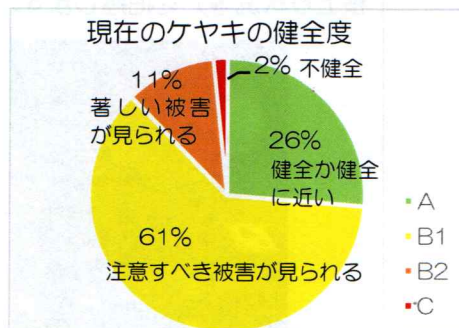
2018年3月時点で現存している生立木（122本）の健全度を判定したところ、右図の結果となりました。

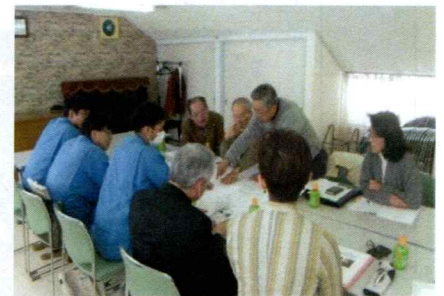
第1回意見交換会の様子
